K STAVEBNÍMU VÝVOJI ZÁMKU OPOČNO OD 16. DO 18. STOLETÍ.

Josef Jirák

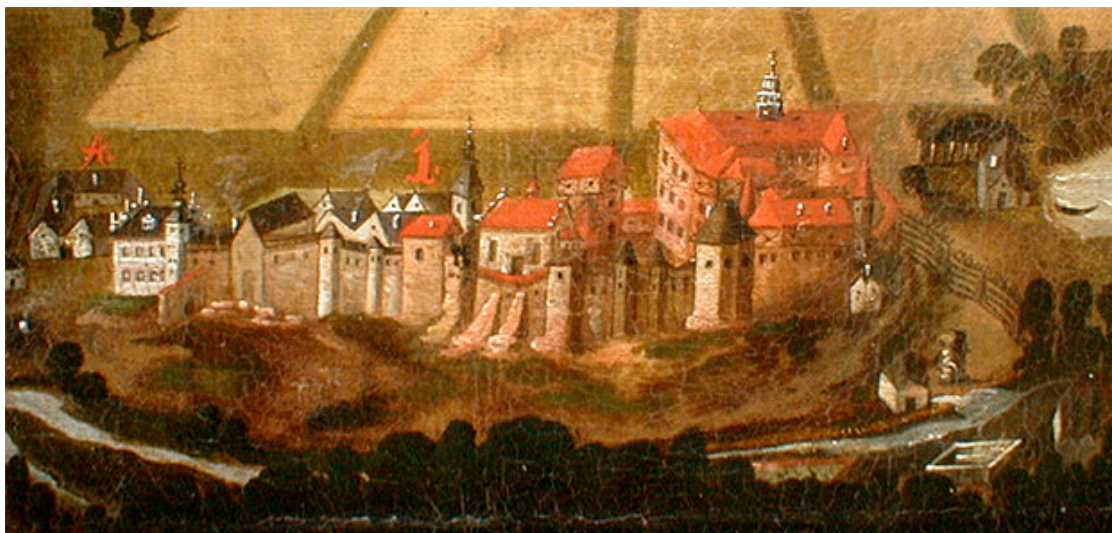
Mapa opočenského panství – detail

Za nejzajímavější lze považovat obraz opočenského panství¹⁷⁾ ze sbírek zámku. Jedná se o rozměrné plátno s vyobrazením všech městeček, vsí a dvorů na panství. Opočno ve středu obrazu je znázorněno mírným nadhledem z jihu. Vlastní budova zámku netvoří souvislou „podkovu“ jako v současnosti. Odhlédneme-li od hodinové věže má severní a západní křídlo přibližně dnešní podobu. Jižní část západního křídla a celé jižní křídlo sestává z několika budov, snad dvoupodlažních, s druhým podlažím hrázděným. Na východní straně je naznačena zeď uzavírající dvůr.¹⁸⁾ V podstatě se s dnešním stavem shoduje také umístění a vzhled letohrádku, míčovny i bašt a opěrných pilířů v městské zdi.¹⁹⁾ Vznik obrazu lze s notnou dávkou opatrnosti posunout před rok 1682, od kdy Novou Ves (Haugvicov), a Vyhnanice držel Jan Václav Šebastian Oprštorf z Dubu,²⁰⁾ zatímco na obraze jsou vsi ještě uvedeny jako součást opočenského panství. Vlastnictví znázorněných obcí dominia by si zasloužilo podrobnější rozbor, stejně jako porovnání vedut se známými materiály, i když zde lze předpokládat, že největší pozornost malíř zaměřil na znázornění správního centra panství. Autor obrazu je neznámý.²¹⁾

- 17) Obraz opočenského panství, autor neznámý, kolem 1767, olej na plátně, 149 x 228cm, inv. č. 2158, La 444, F.C. 28
- 18) Podobně umístěné torzo zdi známe i z výkresů datovaných po r. 1851 (sic!) umístěných v SoA Zámrsk, fond Vs Opočno.
